Postawy właścicieli górniczych wież wyciągowych – elementu krajobrazu kulturowego Konurbacji Górnośląskiej

Mining headframes – a part of the cultural landscape of the Upper Silesian urban area – and the attitudes of their owners towards these objects

Jacek Koj

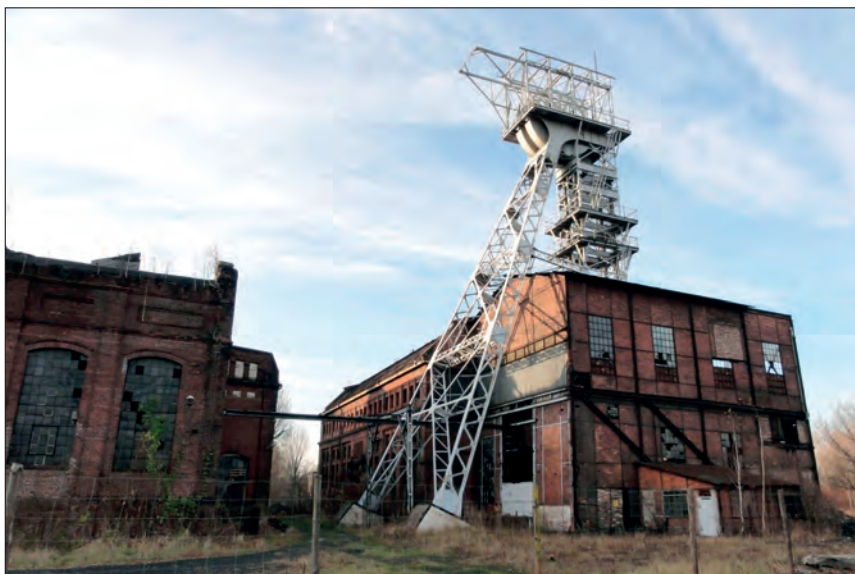
Fot. 1. Wieża szybu „Anna” Kopalni Węgla Kamiennego „Pokój” w Rudzie Śląskiej z budynkiem nadszybia przed wyburzeniem

Photo 1. The headframe of the shaft “Anna” of the “Pokój” Coal Mine in Ruda Śląska with the shaft top building before demolition

Wieża szybu „Anna” powstała w 1906 roku. Wykonano ją ze stali w konstrukcji kratownicowej, z jednym zastrzałem, a więc stanowiła obiekt typowy. Mimo że

wieża była kilkakrotnie przerabiana, ze względu na konieczność dostosowania jej do wymogów górnictwa, zachowała w dużej mierze pierwotną formę. Stan techniczny jej konstrukcji został na początku 2011 roku oceniony przez autora dokumentacji konserwatorskiej jako dobry i była ona postulowana do zachowania wraz z kontekstem zabudowy (*Karta...* 2011).

Wieża w 2011 roku była w dobrym stanie technicznym, jednakże na decyzji o jej likwidacji zaważył stan zachowania budynku nadszybia. Znaczenie miała także sytuacja własnościowa obiektów. Należały one bowiem do działającej kopalni „Pokój”, zrzeszonej w Kompanii Węglowej S.A., która jako właściciel, działając we własnym interesie ekonomicznym, dbała przede wszystkim o mienie produkcyjne. Z kolei znalezienie nabywcy na tego typu obiekty to proces trudny i długotrwały.

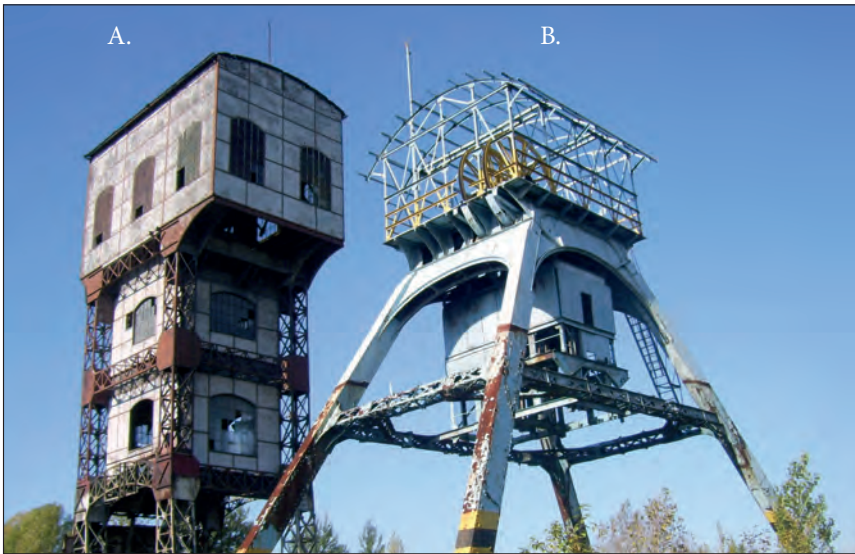
Fot. 2. Wieże szybów I (A) i II (B) Kopalni Węgla Kamiennego „Polska” w Świętochłowicach (fot. J.Koj)

Photo 2. The headframes of shafts I (A) and II (B) of the “Polskad” Coal Mine in Świętochłowice (photo by J. Koj)

Zgodnie z cytowaną wcześniej teorią, bierna tolerancja, czyli obojętność wobec spuścizny historii, polega na akceptacji jej istnienia, jednak bez należytych działań konserwatorskich, co w efekcie prowadzi do „śmierci technicznej” obiektu. Przykładem takiego stosunku do zabytków przemysłowych na Górnym Śląsku jest obecny stan wież szybów I i II dawnej kopalni „Polska” w Świętochłowicach (fot. 2).

Wieża Szybu I (fot. 2-A) pochodzi z 1908 roku i jest to budowla bezzastrzałowa, o konstrukcji stalowo-ceglanej, z maszyną wyciągową umieszczoną nad szybem. Wieża szybu II (fot. 2-B) pochodzi sprzed 1884 roku i w 1890 roku otrzymała elektryczną maszynę wyciągową. Wieża posiada konstrukcję stalową i jest to budowla typu kozłowego. W 1990 roku stan zachowania obu wież został oceniony jako dobry, odnotowano jedynie niewielkie przekształcenia. W ich sąsiedztwie znajdowało się jeszcze kilka innych zabytkowych budynków, między innymi budynki nadszybia szybów I i II, budynek maszynowni szybu II z czynną maszyną parową i budynek kotłowni (Szady 1990). Żaden z wymienionych budynków, istniejących dawniej w otoczeniu wież, nie jest zachowany nawet w postaci szczątkowej.

Stan obecny obu wież wyciągowych nie jest zadowalający i znacznie odbiega od tego z 1990 roku. W wielu miejscach można zauważyć korozję konstrukcji stalowej, widoczne są także ubytki cegły oraz brak przeszklenia niektórych kwater okiennych.

Wieża szybu I jest unikatowa, gdyż jest to jedna z dwóch zachowanych na Górnym Śląsku wież posiadających basztowy, ceglany trzon, wsparty na stalowych, kratownicowych słupach. Z kolei wieża szybu II stanowi kamień milowy w rozwoju techniki górniczej, ponieważ zainstalowano przy niej pierwszą na Górnym Śląsku elektryczną maszynę wyciągową. Wieża ta jest jedyną zachowaną konstrukcją kozłową z końca XIX w.

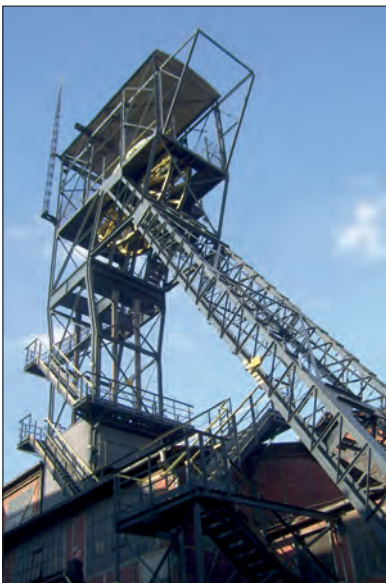
Fot. 3. Wieża szybu „Carnall” w Skansenie Górnicy „Królowska Luiza” w Zabrzu (fot. J. Koj)

Photo 3. The headframe of the shaft “Carnall” in the “Queen Louise” Historical Coal Mine in Zabrze (photo by J. Koj)

Trzecia z możliwych postaw wobec dziedzictwa przeszłości została określona jako akceptacja. Polega ona na dostrzeganiu znaczenia obiektu architektonicznego dla krajobrazu kulturowego, a także na ochronie prawnej, modernizacji, konserwacji i utrzymaniu właściwego stanu technicznego (Niezabitowski 1997). W niniejszej pracy przykładem reprezentującym to zjawisko jest wieża szybu „Carnall”, znajdująca się na terenie Skansenu Górniczego „Królowa Luiza” w Zabrzu (fot. 3).

W czasie I wojny światowej wzniesiono stalową wieżę szybu „Carnall”, istniejącą do dziś, oraz zainstalowano nowe urządzenia wyciągowe. Wieża wyciągowa wzniesiona została w konstrukcji stalowej, kratownicowej, nitowanej i posiada jeden zastrzał dostawiony od strony południowo-zachodniej. Według dokumentacji wykonanej w 1993 roku (kiedy obiekty zostały wpisane do rejestru zabytków) jeszcze przed otwarciem skansenu, stan techniczny zarówno wieży wyciągowej, jak i nadszybia został oceniony jako średni (Szewczyk, Wybraniec 1993).

Obecnie, w wyniku przeprowadzonej w latach 2007–2008 kompleksowej rewaloryzacji obiektów na terenie skansenu, częściowo finansowanej z funduszy Unii Europejskiej, wieża odzyskała dawną świetność i została udostępniona turystom jako punkt widokowy. Nie posiada cech unikatowych pod względem konstrukcji, jest jednak bardzo cennym zabytkiem, ponieważ należała do jednej z najstarszych górnośląskich kopalń i pełni ważną rolę w krajobrazie kulturowym. Jej wartość podnosi także fakt zachowania kompletnego zespołu zabudowy szybowej z zabytkowymi urządzeniami, co stanowi jej niebagatelny walor edukacyjny i turystyczny.
